ИСТОРИЯ

ВОДООТВЕДЕНИЯ И ВОДОСНАБЖЕНИЯ ГОСУДАРСТВЕННОГО ЭРМИТАЖА

Часть 6

Татьяна Якушева-Соренсен

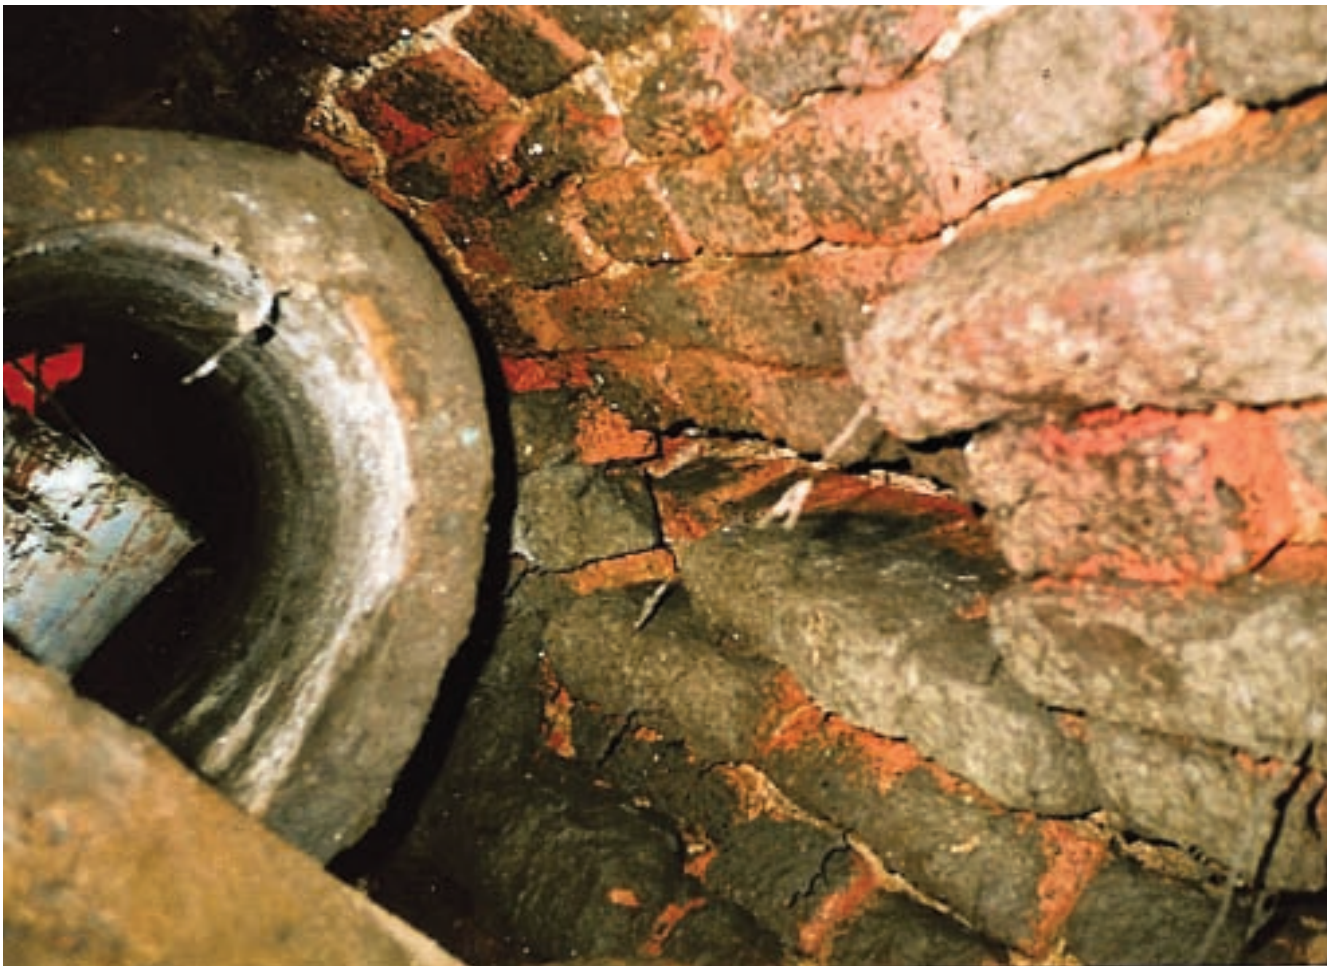
2. Новые трассы трубопроводов, проложенные по Шуваловскому, Черному проездам и вдоль Разводной площадки, выполнялись по одному принципу – верх старых кирпичных каналов разбивался, и в пространство канала укладывалась бетонная труба, после чего канал засыпался строительным мусором. Конструкция каналов представляла собой внутри кирпичную кладку, а снаружи бут. Часть канала XVIII в. в 1-м Церковном дворе не была разрушена, и труба в

него не уложена, хотя это и было предусмотрено проектом. В этот канал была врезана с одной стороны новая труба из Церковных дворов, а с другой – проложенная в Чёрном проезде. Судя по графическому наложению на геодезическую съемку 1988 г. планов реконструкции 1894 г., это единственное серьезное отступление от проекта.

Соединение кирпичного свода канала XVIII в. 1-го Церковного двора с бетонной трубой d 400 мм, проложенной В.Гюртлером в 1894 г. по Черному проезду

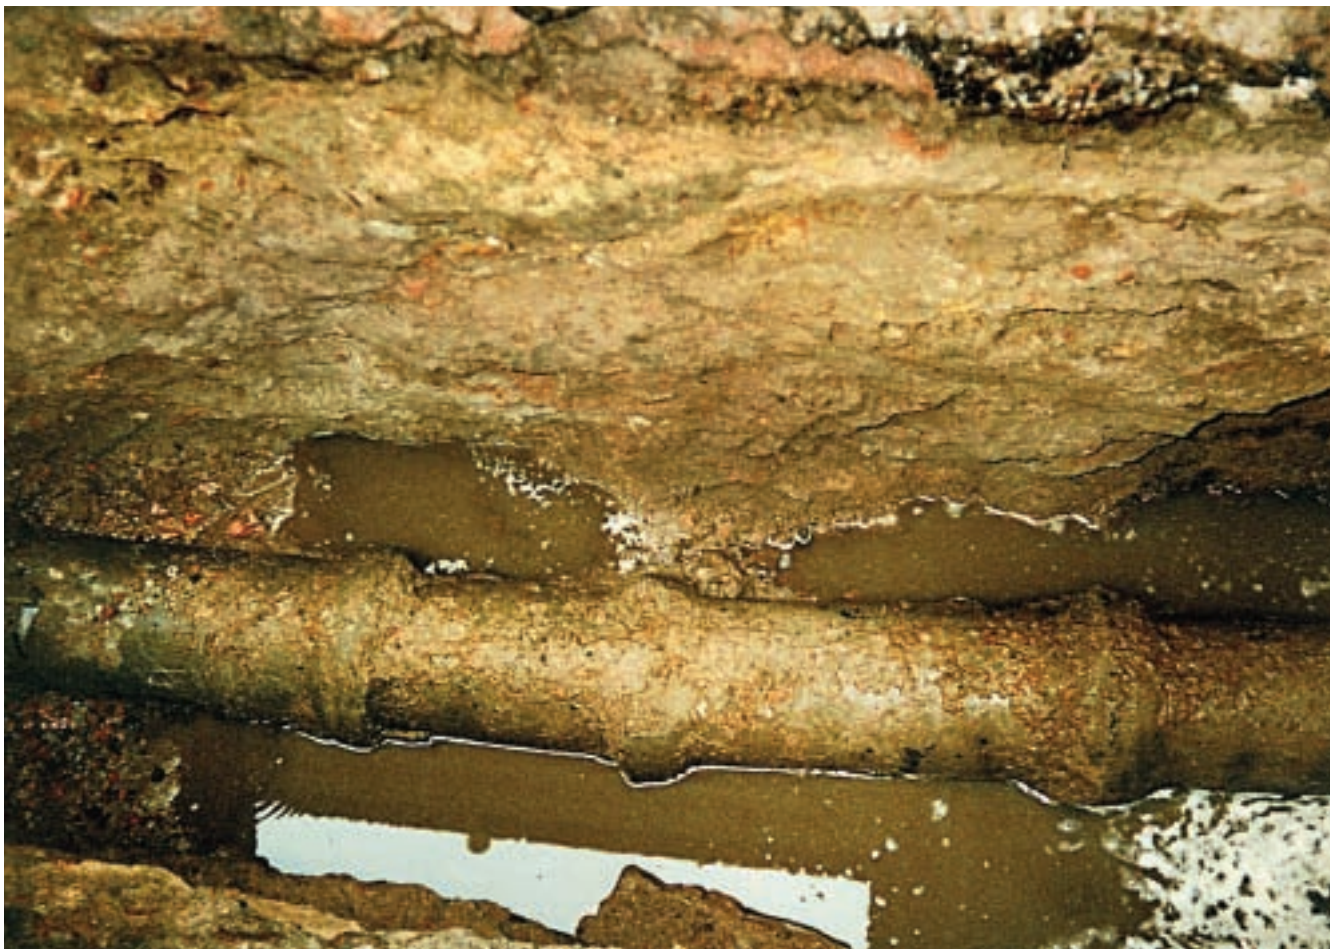
Цементно-бетонные трубы конца XIX в. системы В. Гюртлера из труб длиной 75 см, 1996

6. Не соблюдался и нормальный уклон труб – он практически везде значительно ниже современных нормативов, а в некоторых местах имелся контруклон, что с самого начала не способствовало нормальной работе системы. Кроме этого, часть стоков, поступающих в старые каналы, могла быть отрезана, т.к. врезки производились без колодцев, а прямо в канал. Созданная Гюртлером новая система вызвала в дальнейшем, как говорилось, очень большие эксплуатационные трудности, а сами трубы к моменту реконструкции на 95% имели протечки, трещины, дефекты, что и поставило вопрос о скорейшей реконструкции всей системы. Материал труб также не выдержал испытания временем.

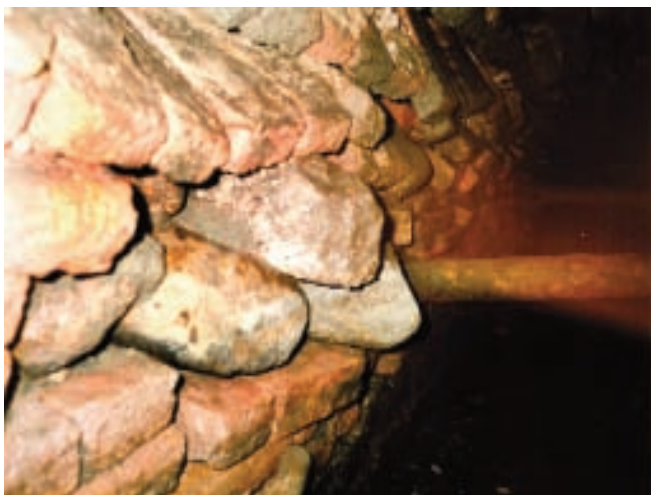
Аварийное состояние канала XVIII в., пересечённого газовой трубой, 1996

канала была невозможна – его продольный профиль имеет провалы и подъемы, отсутствует равномерный уклон в сторону Черного проезда. Канал пересекался множеством труб. Но самое главное – это присоединение к магистрали, которая находилась на 50 см выше (!) дна канала, т.е. очевидно, что стоки из канала не могли спускаться в канализацию Черного проезда и он фактически работал как 40-метровый выгреб, недоступный для прочистки и к тому же имеющий несколько барьеров в виде различных пересекающих канал труб, в том числе водопроводных! На разных отметках в канал были врезаны трубы без устройства колодцев, на 9/10 он был забит уплотненным, слежавшимся осадком. Канал пришлось прочищать вручную, и свод и стены его оказались в полуразрушенном состоянии, вследствие чего и было принято решение о разборке канала.
