ИСТОРИЯ

ВОДООТВЕДЕНИЯ И ВОДОСНАБЖЕНИЯ ГОСУДАРСТВЕННОГО ЭРМИТАЖА

Часть 1

Татьяна Якушева-Соренсен

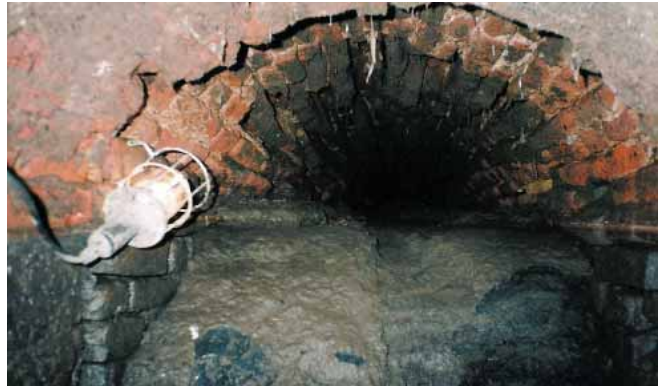
Рис. 6. Канал XVIII века в 1-м Церковном дворе Зимнего дворца до очистки. Сечение канала практически полностью забито уплотненными отложениями

имели протечки в грунт. Геохимический анализ грунтов и грунтовых вод вблизи прохождения этих коммуникаций показал высокое содержание аммония и активной углекислоты и активно идущие анаэробные процессы, что также неблагоприятно влияло на фундаменты зданий. Некоторые каналы были полностью забиты (рис. 6). После прочистки в них были обнаружены проходящие насквозь водопроводные трубы (рис. 7), которые десятилетиями лежали в массе уплотнённых фекальных стоков. Да и сами каналы во многих местах находились в плачевном состоянии, а кое-где и совсем обрушились, так что стоки вытекали прямо под фундаменты зданий.

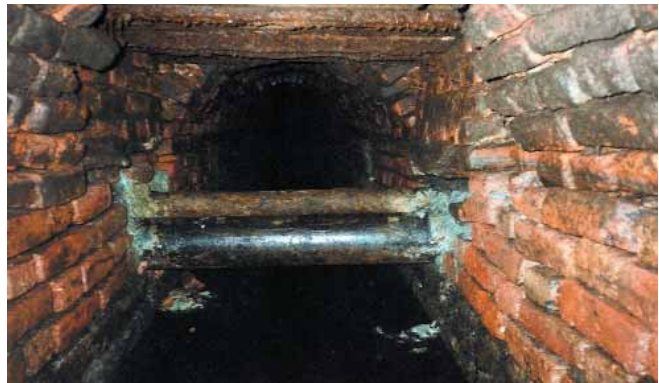
Рис. 7. Канал XVIII в. Прохождение водопроводных труб сквозь канал

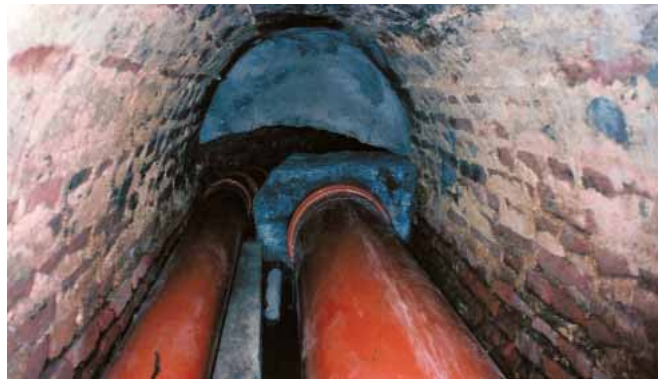
Рис. 8. Вид и кладка канала середины XIX в. на территории Большого Эрмитажа. Внутри в 1996 г. проложены новые трубы «Уропог» двух водоотводящих систем (бытовой и ливневой)

включена в комплекс мероприятий, направленных на защиту окружающей среды в Восточной и Центральной Европе, а также по защите Балтики от загрязнений. Финской фирмой SCC Viatek в 1994 году был разработан проект реконструкции всех водоотводящих систем Эрмитажного комплекса с разбивкой на этапы для возможности поиска финансирования каждого этапа. На протяжении всей реконструкции в финансировании участвовало Министерство окружающей среды Финляндии и сам Эрмитаж. В финансировании на разных этапах также участвовали: фонд Европейского Союза TACIS, Министерства окружающей среды России и Дании, Министерство энергетики Дании, Комитет по охране окружающей среды Санкт-Петербурга, муниципалитеты городов Орхус (Дания) и Гамбург (Германия), частный фонд А.П.Мёллера (Дания) и многие другие. А в самой реконструкции участвовали фирмы из разных стран: России, Финляндии, Дании, Германии. Были впервые в России применены новейшие материалы и технологии в этой области, такие как телевизионная съёмка сетей, создание компьютерной базы данных, реконструкция по методу No Dig с восстановлением систем, возраст которых составлял 100, 150 и более 200 лет, прокладка новых полимерных труб с установкой колодцев с перемещающимися горловинами (для возможности дальнейшей перепланировки территории без замены колодцев), прокладка трубопроводов из нержавеющей стали от насосных станций и т.д. Были запроектированы отдельные системы канализации, о которых так долго дискутировали в Петербурге на протяжении XIX-XX вв. Уникальной можно считать прокладку двух водоотводящих систем (бытовой и ливневой) в кирпичном канале, возраст которого превышал 150 лет и пространство которого теперь используется и для сбора инфильтрационных вод, частично снижая напор грунтовых вод (рис. 8).

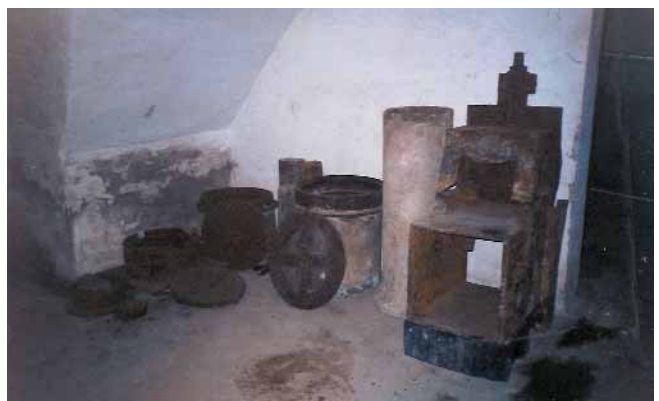
Рис. 9. «Экспозиция» элементов системы водоотведения в подвале Большого Эрмитажа, 1998 г.

Все найденные исторические системы были документально зафиксированы, а некоторые детали исторических систем (крышки колодцев, трубы, задвижки) были сохранены (рис. 9, 11) и ждут своего часа, чтобы быть показанными посетителям музея, ибо вещи эти уникальные. А большая книга по истории водоотведения и водоснабжения так и осталась неопубликованной. Не нашлось финансирования!

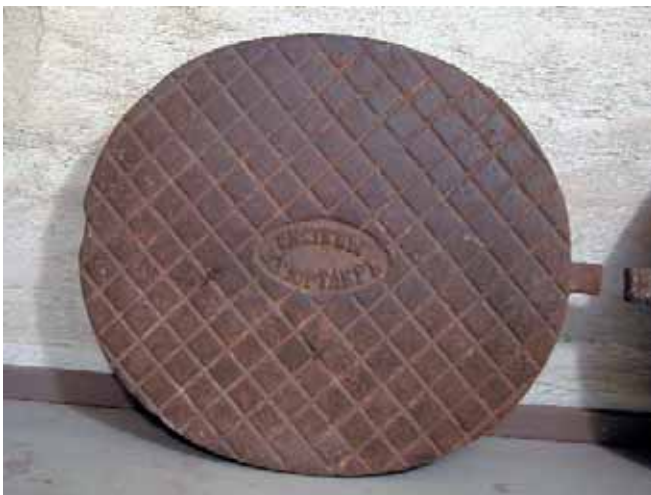
Рис. 11. Чугунная крышка системы Гюртлера, конец XIX в.
