АНАЛИЗ КАЧЕСТВА ТЕРМОРЕЗИСТОРНОЙ СВАРКИ ПЛАСТМАСС: ЕВРОПЕЙСКИЙ ОПЫТ

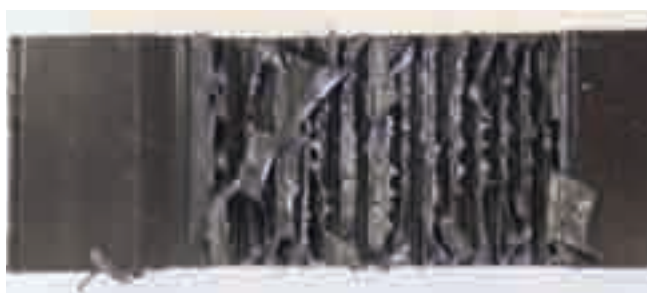
Рис. 3. Образцы вязкой поверхности после испытания на отдир
