АНАЛИЗ КАЧЕСТВА ТЕРМОРЕЗИСТОРНОЙ СВАРКИ ПЛАСТМАСС: ЕВРОПЕЙСКИЙ ОПЫТ

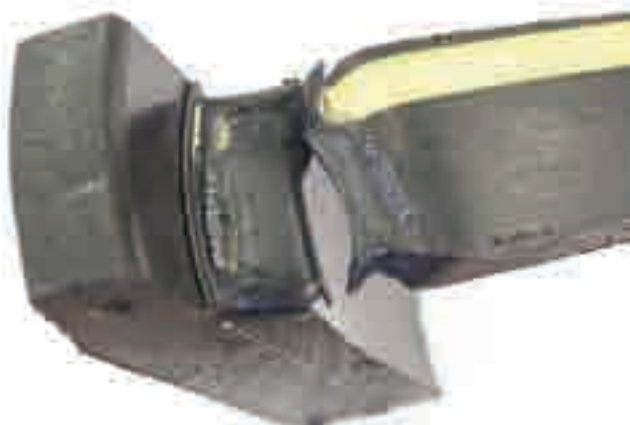
Рис. 1. Трещина в трубе во время испытания на отдир. Образец классифицирован, как вязкий

Тем не менее, испытание на отдир является хорошим механизмом оценки мастерства сварщиков и проверки правильности процедуры сварки (рис. 1-4).

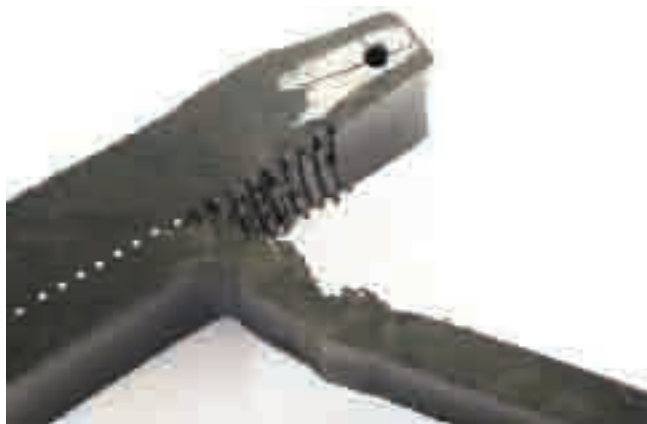
Рис. 2. Вязкая поверхность после испытания на отдир

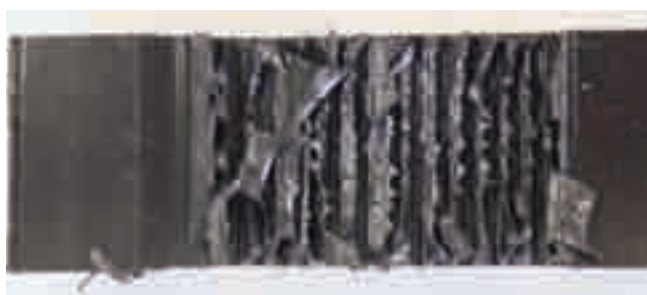
Рис. 3. Образцы вязкой поверхности после испытания на отдир

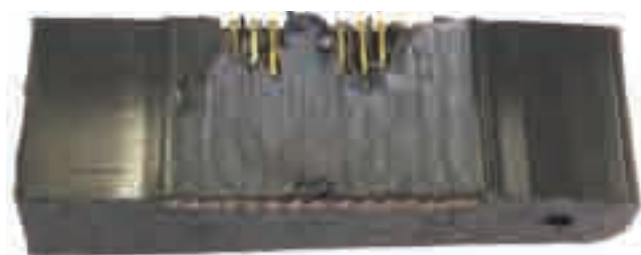
Рис. 4. Образцы 100%-го хрупкого разрушения поверхности после испытания на отдир

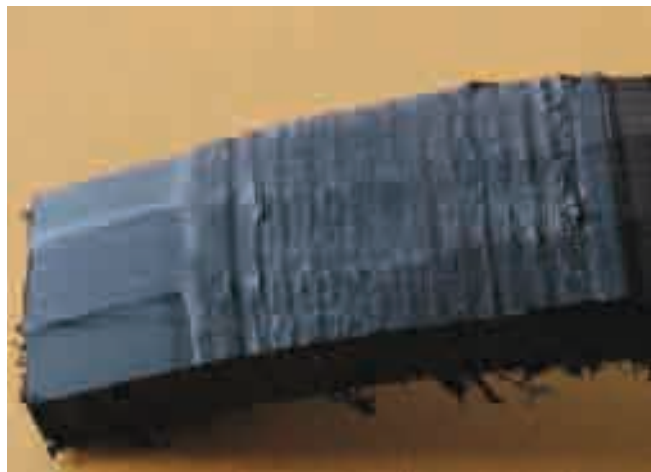
Рис. 5. Образец неравномерного снятия оксидного слоя (с образованием граней)

- недостаточное снятие оксидного слоя – от 0,05 мм до 0,010 мм;
- неравномерное снятие оксидного слоя: глубина зачистки колеблется от 0 мм до 0,07 мм (рис. 5);
- плохая зачистка перед сваркой (наличие кожного жира от рук и пр.);
- избыточная глубина снятия оксидного слоя (рис. 6);

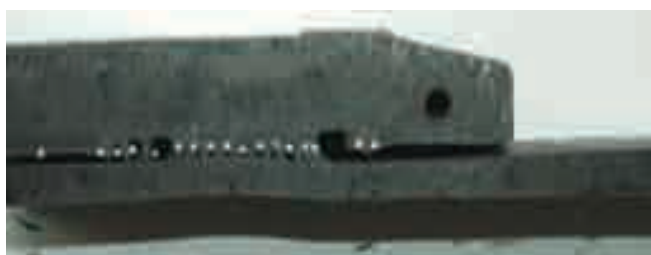
Рис. 7. Образец избыточного снятия оксидного слоя (большие зазоры) наряду с избыточным обезжириванием (отверстия на уровне проводов).

- плохое закрепление труб/оборудования;
- наличие обезжиривателя, который не испарился на момент сварки с поверхности трубы или фитинга (рис. 7);
- неисправность сварочного аппарата;
- прерывание цикла сварки оператором.

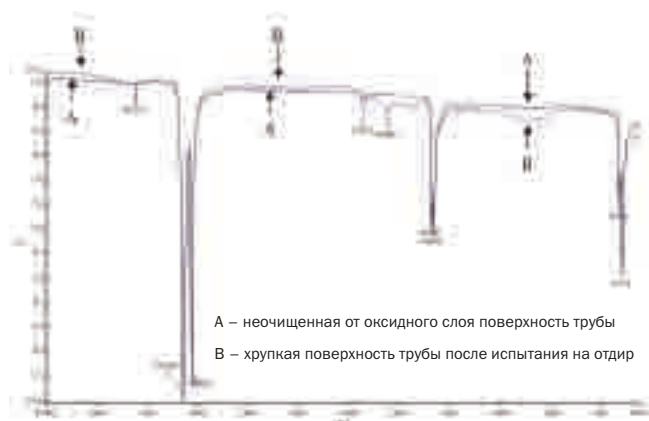
Рис. 8. ИК-тесты поверхности

Кроме того, инфракрасный анализ поверхностей с хрупкими разрушениями показал во многих случаях наличие гидроксильных групп ($-OH$) и альдегидов ($-C=O$) (рис. 8). Это связано с окислением поверхности и, возможно, с остаточным загрязнением жиром (жирные руки, пот).
