ПРОФЕССИОНАЛИЗМ СВАРЩИКОВ И КАЧЕСТВО СВАРКИ ПОЛИМЕРНЫХ ТРУБ

Николай Прокопьев, Владимир Кимельблат

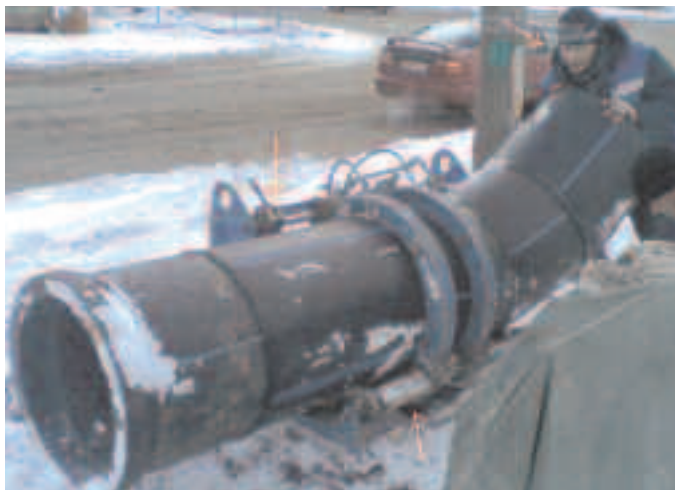
Рис. 1. Пример некорректной фиксации заготовок

Так, фотография на рис. 1 вызывает законные вопросы:

- почему заготовки зафиксированы только двумя хомутами?
- почему вместо ограничителя хода второго хомута стоит брусок?
- зачем человек толкает отвод, зажатый в каретке центратора?
- почему в зимнее время сварочные работы проводятся на открытом воздухе, а не в палатке?

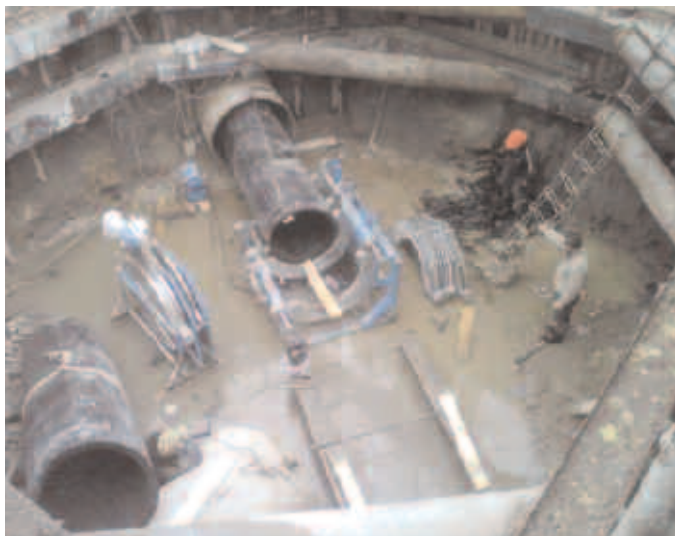
Рис. 3. Конструкция основания очень ненадежна

Ремонт ветхих трубопроводов методом протяжки полиэтиленовых труб (релайнинг) в условиях плотной городской застройки вызывает естественные затруднения. Но эти сложности не должны оправдывать небрежную подготовку основания под основную и вспомогательную сварочную технику (рис. 3) и безобразную центровку свариваемых труб (рис. 4).

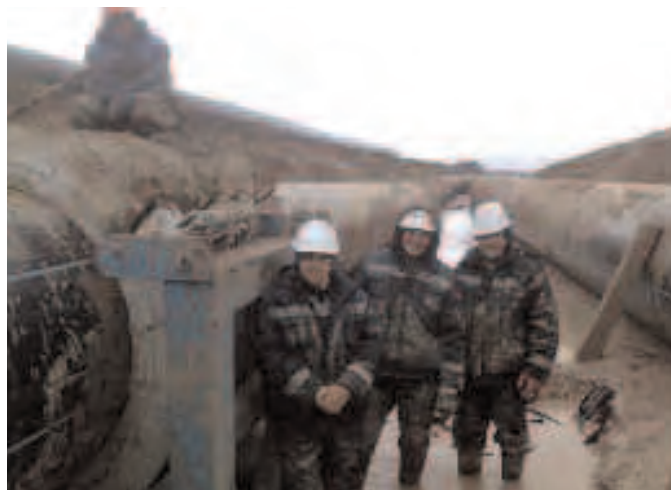
Рис. 2. Грязь препятствует качественной сварке

По фотографии на рис. 2 также можно предположить низкое качество сварочных стыков на этом объекте. Грязь на трубах и машинах является грубым нарушением правил подготовки к сварке, инструкции и требований по эксплуатации сварочного оборудования и правил безопасности.

На вопрос: «Почему сварка проводится в таких неудобных условиях, а не на бровке траншеи?» – получен ответ: «Опасаемся разрушений швов при укладке в траншеи». Такой подход, естественно дискредитирует главного сварщика и бригаду в целом.

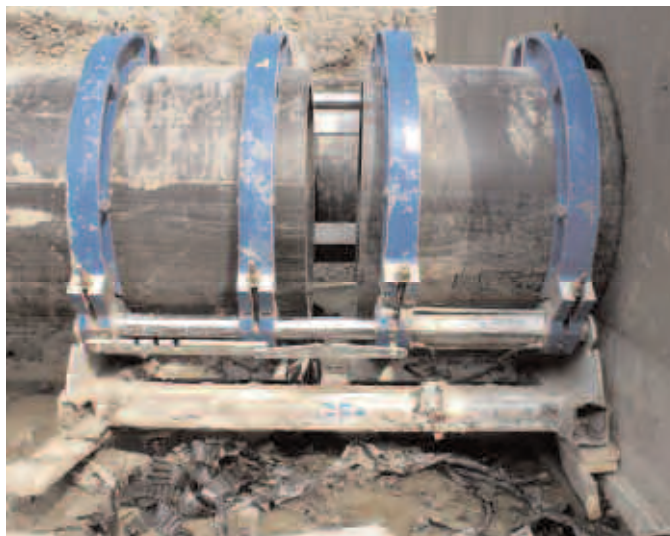
Рис. 4. Нарушение центровки труб

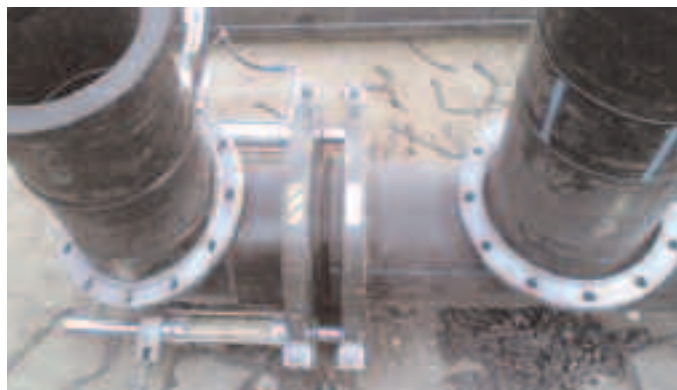
Принципы индустриализации строительства полиэтиленовых трубопроводов предусматривают сборку укрупненных узлов в заводских условиях на специальных цеховых машинах с весьма жесткими зажимами. Сварка узлов в полевых условиях на полевой машине без рамы центратора и с использованием только двух хомутов для крепления заготовок не делает чести сварщику (рис. 5). При этом заметим, что такой сомнительный шов не может быть испытан механическими методами, и подтвердить валидность сомнительной технологии не представляется возможным.

Рис. 5. Кустарная сборка укрупненных узлов в полевых условиях

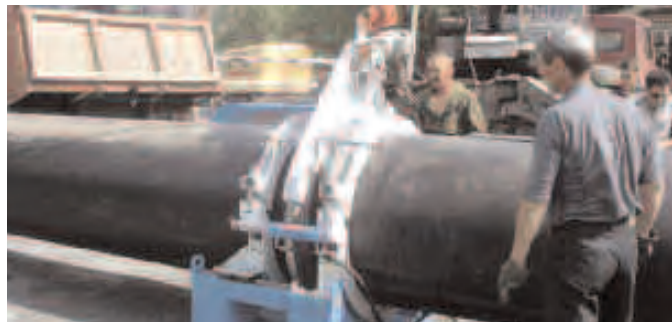
Двуххомутные центраторы, по замыслам конструкторов, имеют крайне узкую сферу применения – ремонт аварийных стыков и другие подобные работы в крайне стесненных условиях, когда сварщики вынуждены мириться с их недостаточной жесткостью. Разумеется, нет никаких оправданий использования относительно дешевых двуххомутных машин вместо четыреххомутных при строительстве протяженных трасс (рис. 6).

Рис. 6. Пример использования машины двуххомутной конструкции, не адекватной поставленным задачам

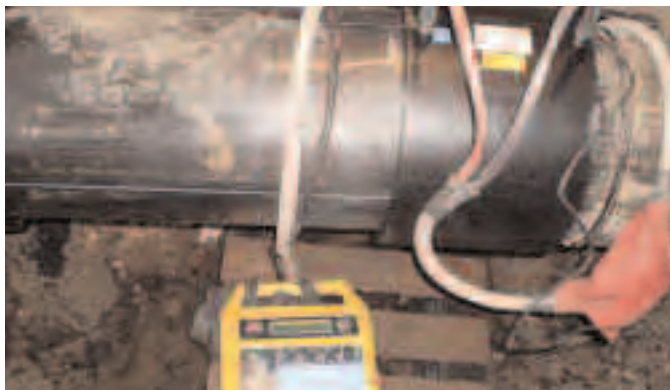
Подготовительные работы – центровка и зачистка труб – имеют решающее значение для обеспечения качества соединений труб муфтами с закладными электронагревателями [6]. Фото на рис. 7 демонстрирует глубокое невежество сварщиков в вопросах сварки ЗН. Легко заметить несоосность сборки, отсутствие центратора (позиционера). Нет подтверждения снятия оксидного слоя и надлежащей глубины посадки муфты.

Рис. 7. Пример нарушения основных норм подготовки деталей под сварку ЗН
