ТРИ КОТЛОВАНА ВМЕСТО КИЛОМЕТРОВОЙ ТРАНШЕИ

С подобной проблемой столкнулись специалисты ОАО «Слонимский Водоканал», где разрушения железобетонного коллектора диаметром 800 мм на участке от камеры гашения ул. Минский тракт до КНС №3 ул. 8 Марта достигли критического уровня. Совместно с сотрудниками БЕЛПОЛИПЛАСТИКА они разработали методику реновации данного коллектора с применением трубы КОРСИС DN/OD 630. Проведенные расчеты показали, что уменьшение диаметра коллектора не окажет существенного влияния на его пропускную способность ввиду значительно меньшей шероховатости стенки полимерных труб.

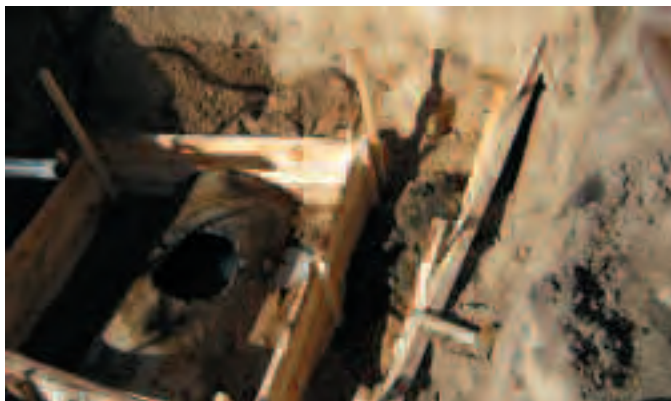
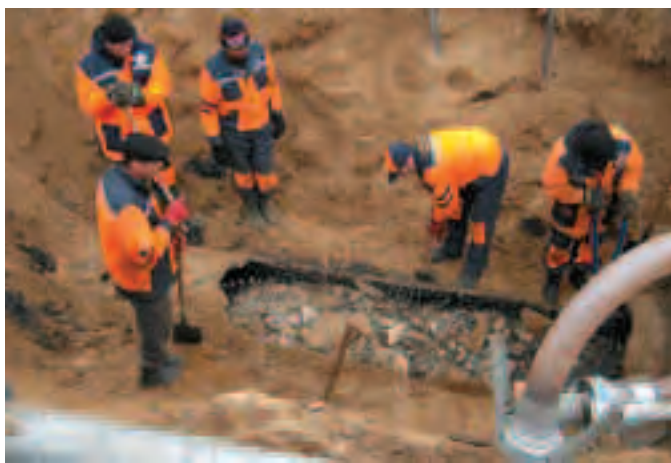
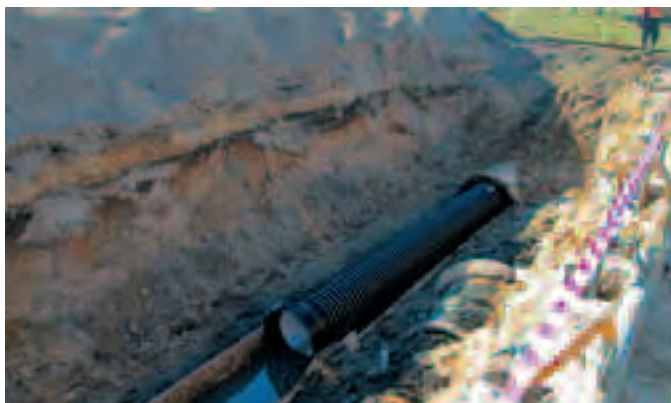
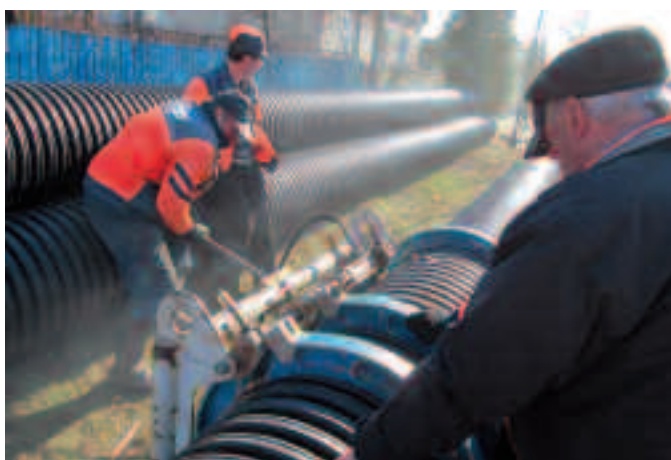
Работам по реконструкции коллектора предшествовали тщательное обследование и прочистка восстанавливаемого участка, протяженность которого составила 1100 м. Для облегчения доступа к коллектору было выполнено водопонижение. По трассе вырыли три котлована, в которых вскрыли свод изношенного коллектора. Стоки полностью не перекрывали – это, с одной стороны, позволило обойтись без сооружения байпаса, а с другой, облегчило ввод в коллектор трубы КОРСИС, обладающей положительной плавучестью.

В котлованах производили сборку трубы КОРСИС, проталкивая готовую плетть в коллектор. Однако условия работы на данном объекте не дали возможности использовать раструбные соединения на всей длине реконструируемого участка. Часть труб пришлось затягивать, и эти трубы соединяли сваркой встык, довольно редко применяемой для монтажа труб КОРСИС. Сварку производили на бровке котлована и затем готовую плетть затягивали в коллектор.

Реконструкция коллектора в Слониме стала убедительной демонстрацией возможностей бестраншейных методов с использованием двухслойных гофрированных труб семейства КОРСИС. Их применение позволило полностью восстановить работоспособность коллектора, повысив его надежность и избежав масштабных земляных работ.
