# КАК ПЭ ТРУБА ДИАМЕТРОМ 1600 ММ СПАСЛА ШТАТ ВИКТОРИЯ, АВСТРАЛИЯ, ОТ ЭНЕРГЕТИЧЕСКОГО КОЛЛАПСА

Предраг Мичич, Джеральд Бектон  
*Qenos Pty Ltd*

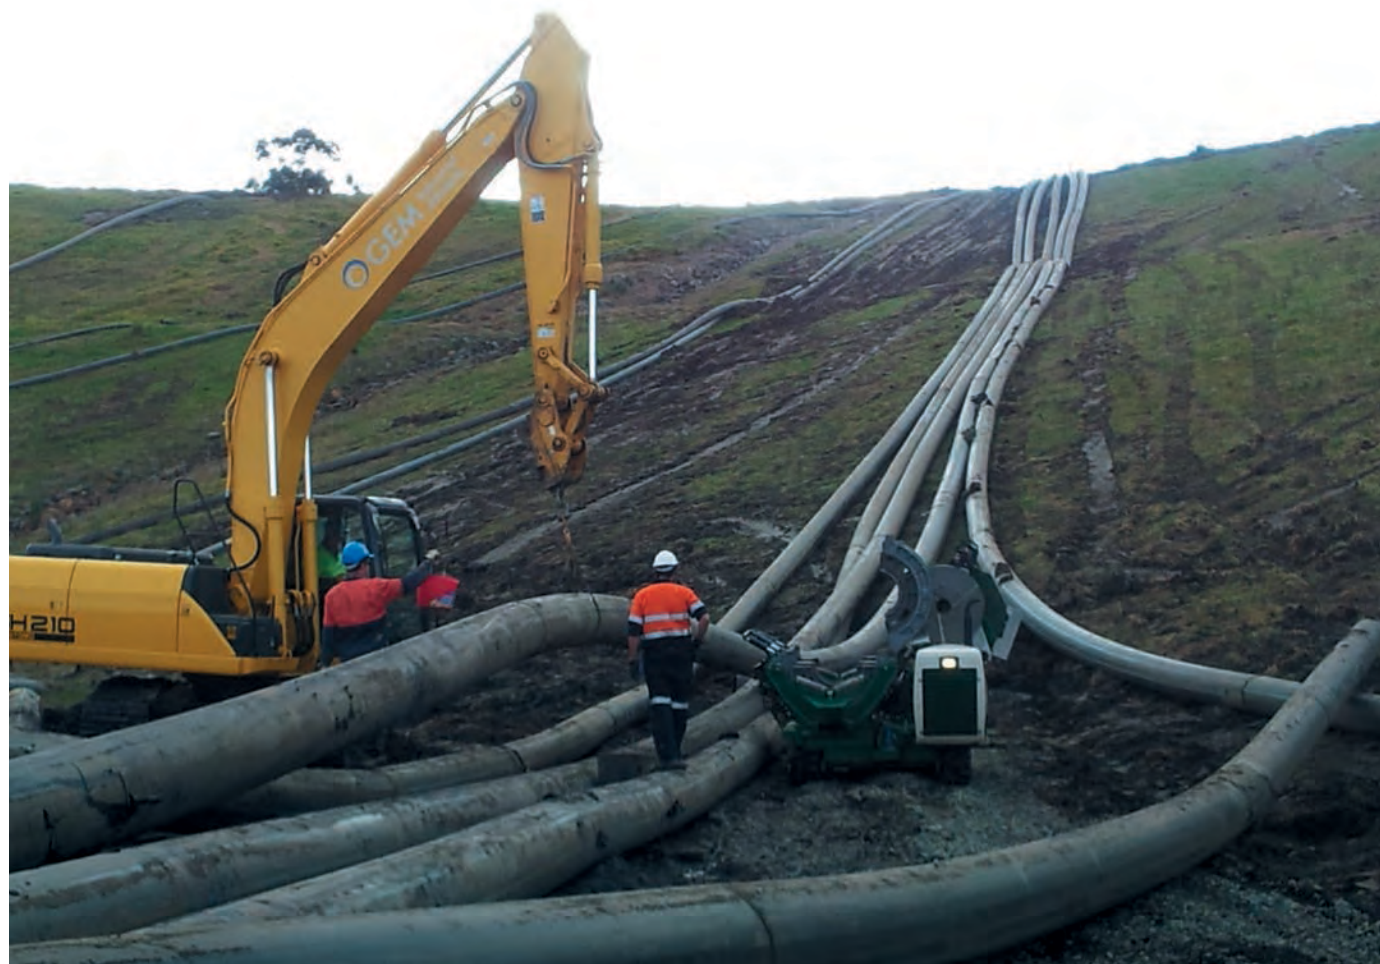
Рис. 1

Первым этапом восстановительных работ стало строительство дамб с обеих сторон прорыва для предотвращения дальнейшего затопления карьера и подготовки его осушения. Для откачки воды быстро проложили около 40 км труб из ПЭ 100 диаметром 500 и 630 мм, подключенных к плавучим насосным платформам (рис. 1, 2).

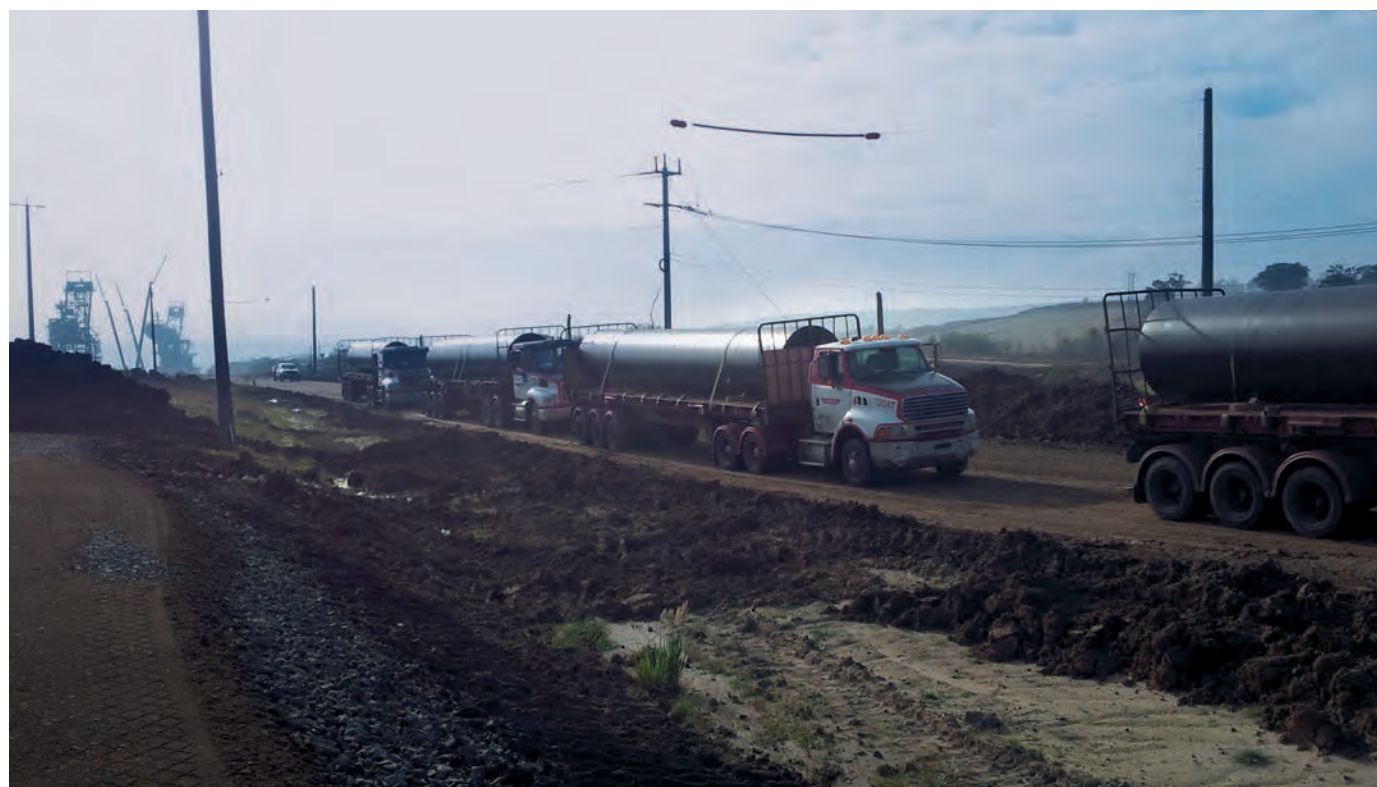
Рис. 3

Серьезной проблемой стала доставка трубы к месту строительства, находящемуся на противоположной стороне материка, в 3500 км от места производства. Поскольку грузовик может перевезти только один 12-метровый отрезок трубы, для доставки всего объема потребовалось более трехсот рейсов (рис. 3). Тем не менее, все трубы были перевезены без повреждений и в срок.

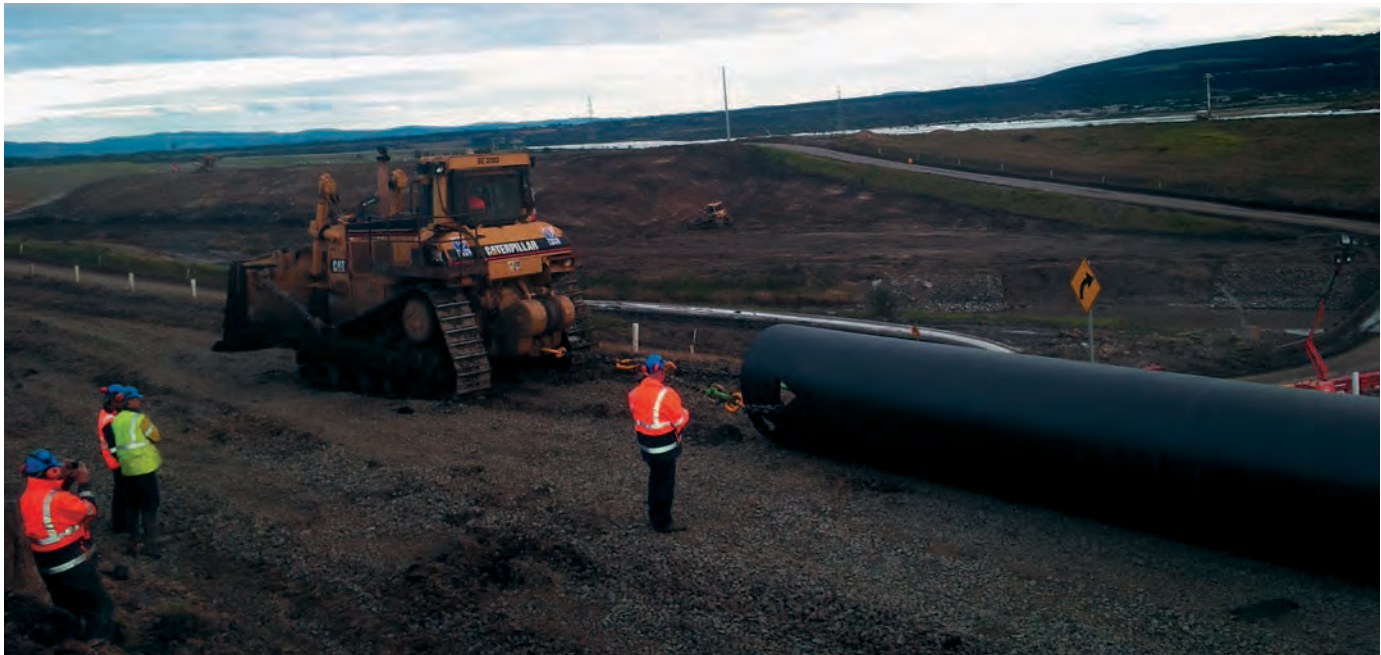
Рис. 4

Поскольку строительство трубопровода велось в экстренном режиме, высокое качество материала труб, его устойчивость к жестким условиям монтажа и нарушениям его правил получила особое значение. Например, трубные плети длиной 120 м приходилось буксировать волоком по дороге к месту сборки (рис. 4). Важнейшим и решающим свойством Alkadyne™ HDF145B является его высокая стойкость к медленному распространению трещин – благодаря ей труба сохранила свою целостность даже при таком варварском обращении.

Одним из важнейших критериев эффективности трубопровода является герметичность соединений. Это тем более справедливо для данного проекта, учитывая диаметр применяемых труб. Для буксировки 120-метровых плетей по грязной дороге необходимо приложить большие усилия, и сварной шов, который часто оказывается слабым звеном, должен эти нагрузки выдерживать. Необходима абсолютная уверенность в надежности всех 360 стыков, выполненных при строительстве данного трубопровода. Сварка проводилась по процедуре «постоянного высокого давления», параметры сварки приведены в табл. 1. Температура воздуха во время проведения сварочных работ менялась в пределах от 1–6°C ночью (минимальная –1°C) до 16–18°C днем.
