АКТУАЛЬНЫЕ ПОЛОЖЕНИЯ ЭКСПЕРТИЗЫ ПОЛИЭТИЛЕНОВЫХ ТРУБОПРОВОДОВ

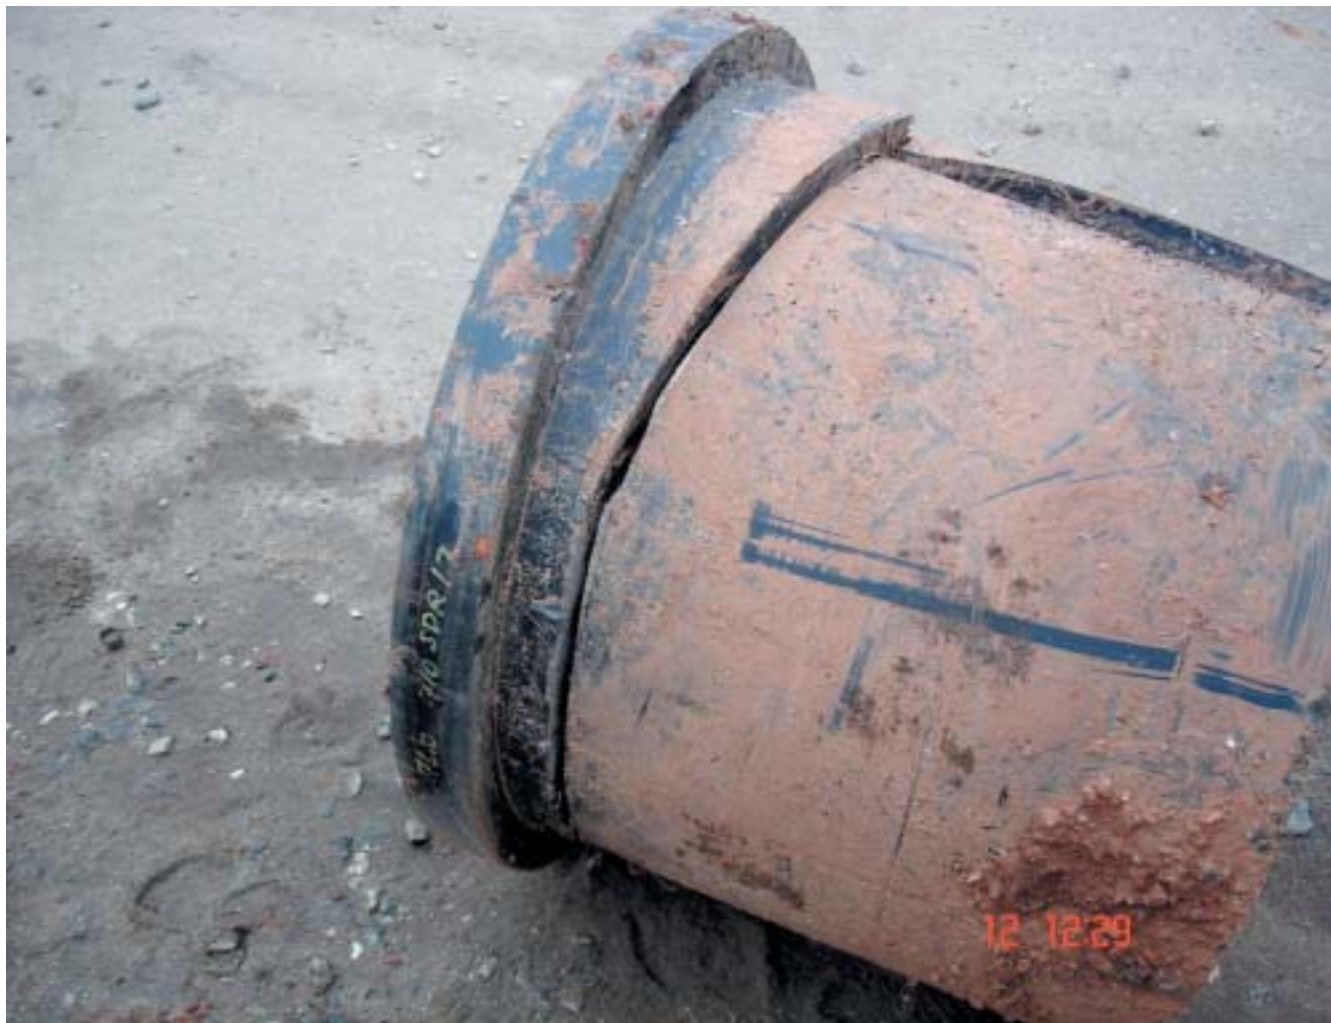
Рис. 1. Разрушенное соединение трубы ПЭ 80 Ø710 мм SDR 13,6 со втулкой ПЭ 100 SDR 17.

На рисунке 1 изображено соединение трубы Ø710 мм, SDR 13,6, ПЭ 80 со втулкой SDR 17, ПЭ 100, разрушившееся в первую ночь эксплуатации водопровода, снабжавшего водой половину областного города.

Обе детали в отдельности способны эксплуатироваться под давлением 1,0 МПа, но несоответствие толщин стенок свариваемых деталей не только привело к разрушению соединения, но и спровоцировало рост продольной трещины в трубе из ПЭ 80 по механизму быстрого растрескивания.

В последнее время участились аварии, обусловленные использованием низкокачественных труб, деталей, выпущенных анонимными производителями, и несоответствием деталей трубам по свойствам материала (MRS) и толщине стенки.

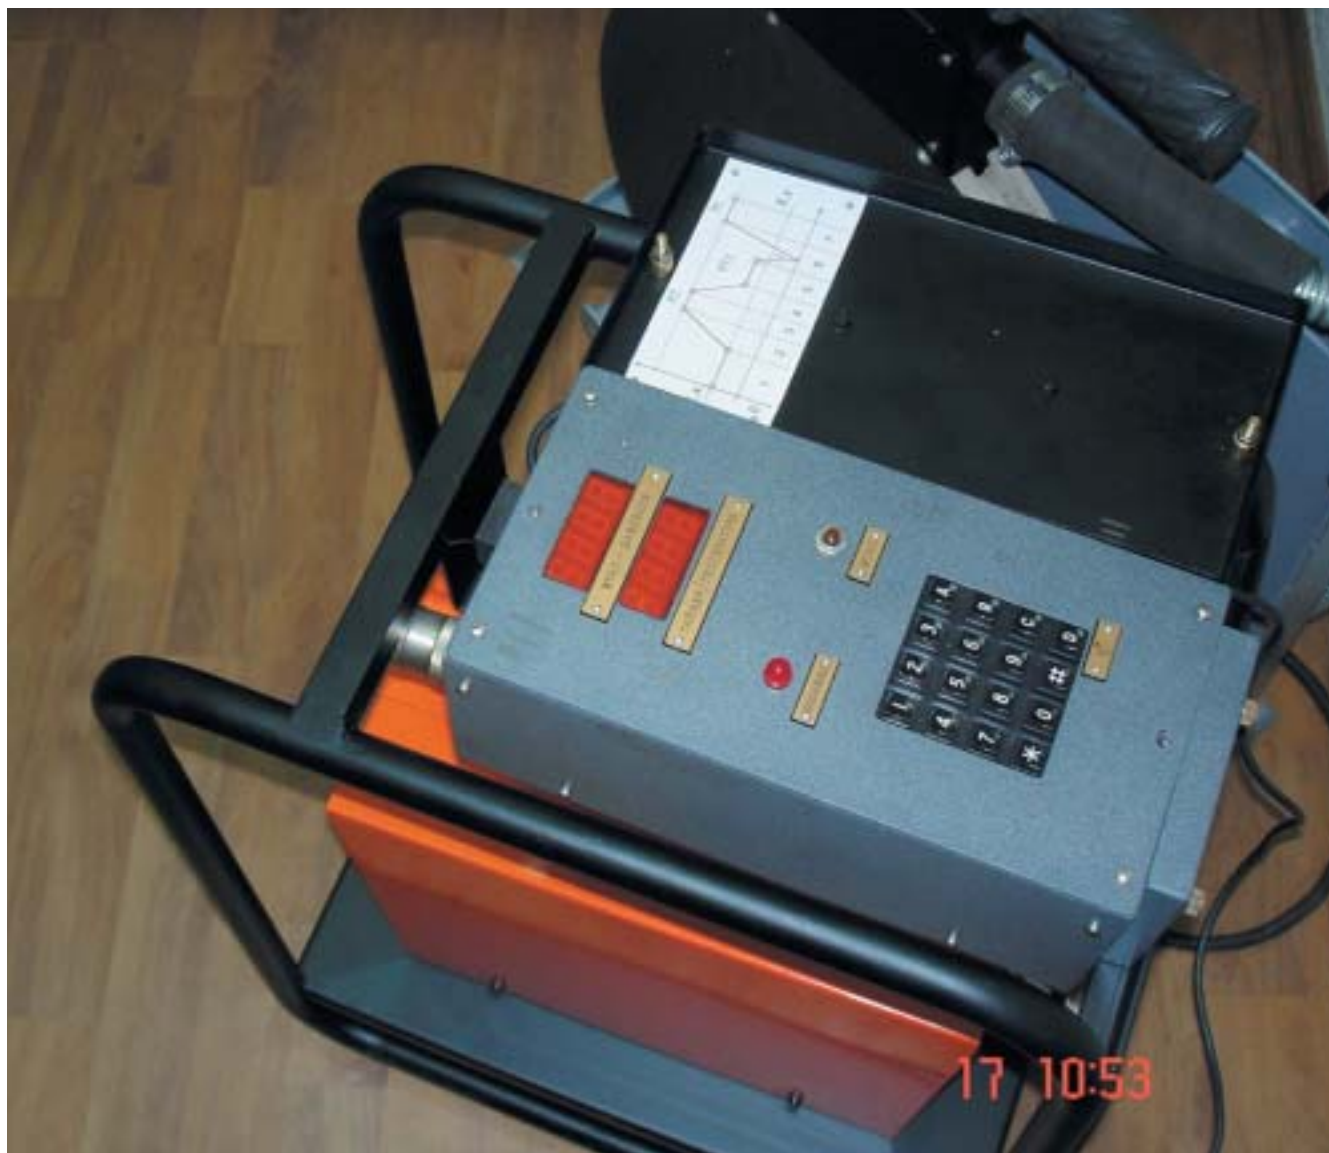
Рис. 2. Блок регистрации параметров сварки КПТЭП

Компьютерное протоколирование: объективный инструмент экспертизы. Важной тенденцией развития технологии контактной сварки во всем мире является организация автоматического и объективного контроля основных параметров сварки. Эти технологические задачи решаются применением компьютерных или микропроцессорных блоков регистрации параметров сварки (БРПС, рис. 2).

При компьютерном протоколировании автоматически определяются и сохраняются усилия холостого хода, длительность технологической паузы и температура окружающей среды. Информация записывается на магнитные карты, флорпи-диски, флеш-память, другие носители или сохраняется в памяти блока регистрации, откуда переносится в память персонального компьютера или распечатывается на принтере непосредственно с БРПС.

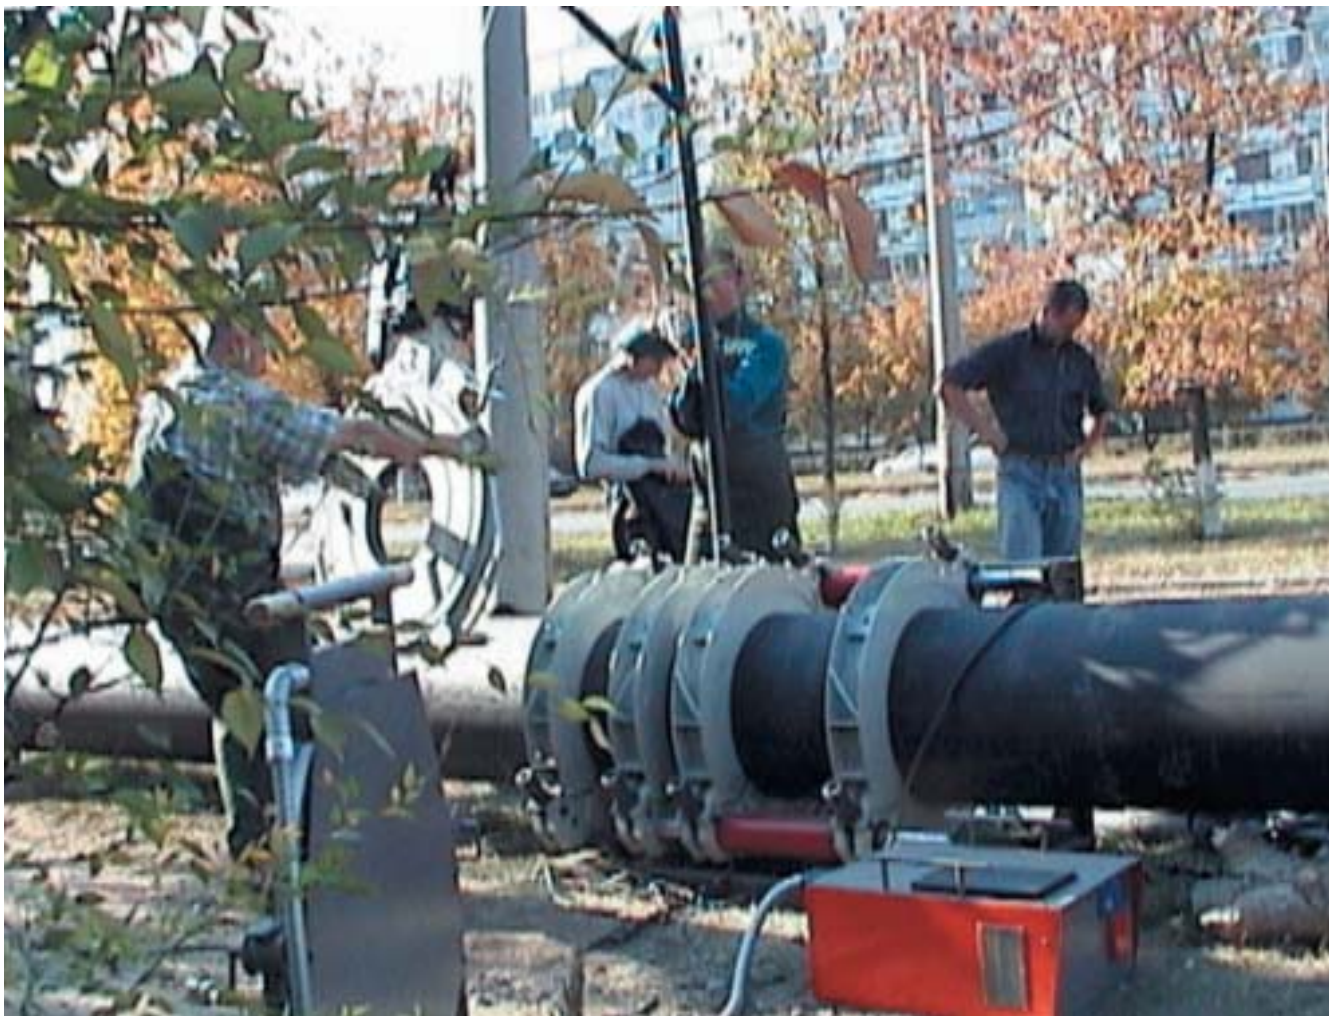
Рис. 3. Практическое обучение специалистов на машине УСПТЭП 630, снабженной компьютерным БРПС

протоколерами. С 1998 г. мы обучаем сварщиков и контролеров процедурам компьютерного протоколирования на гидравлических сварочных установках УСПТЭП, укомплектованных блоками КРТЭП (рис. 3).
