# ОСТОРОЖНО – ПОЛИБУТЕН!

**В** 2011 году на российском рынке полимерных труб были зафиксированы агрессивные попытки продвижения труб из полибутена (полибутилена) в качестве трубопроводов для централизованных распределительных муниципальных систем ГВС и отопления.

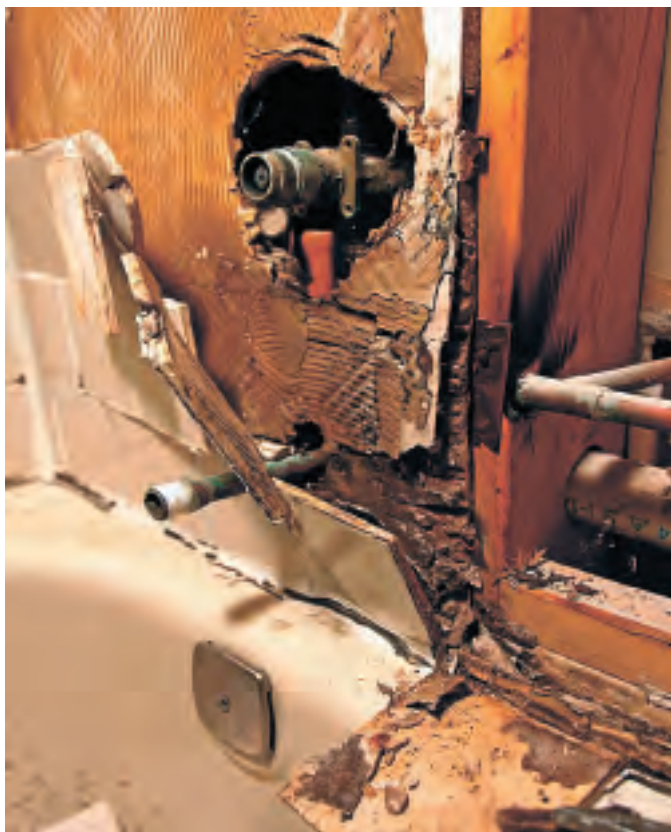
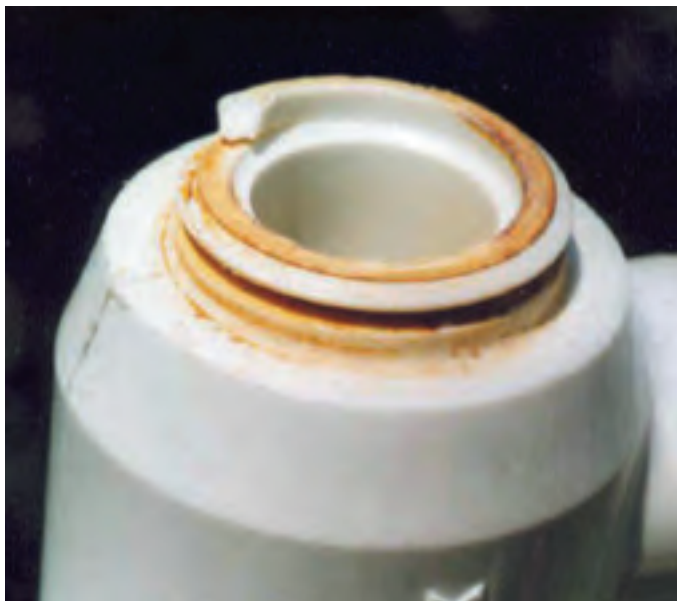
**Полибутеновая труба, разрушившаяся в результате реакции с хлором в воде.**

Как показывает опыт эксплуатации труб из этого материала, отличительной особенностью полибутена является недостаточная устойчивость к химической коррозии при взаимодействии с хлорированной водой, вследствие чего происходит неконтролируемое разрушение (растрескивание) трубы и утечка воды.

Не каждая система из полибутиленовых труб протекает. Но полибутен подвержен коррозии при контакте с хлорированной водой, приводящей к повреждениям и расщеплению полибутиленового трубопровода.

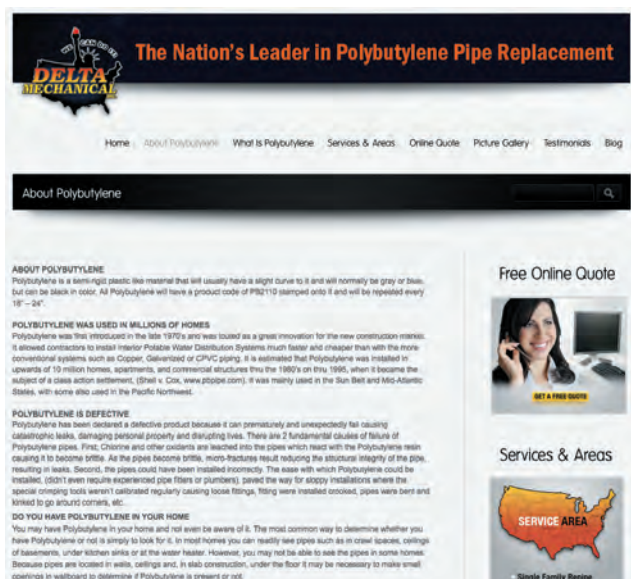
**В США замена полибутиленовых труб – индустрия нацио-нального масштаба**  
<http://polybutylenepipe.com/about-polybutylene>

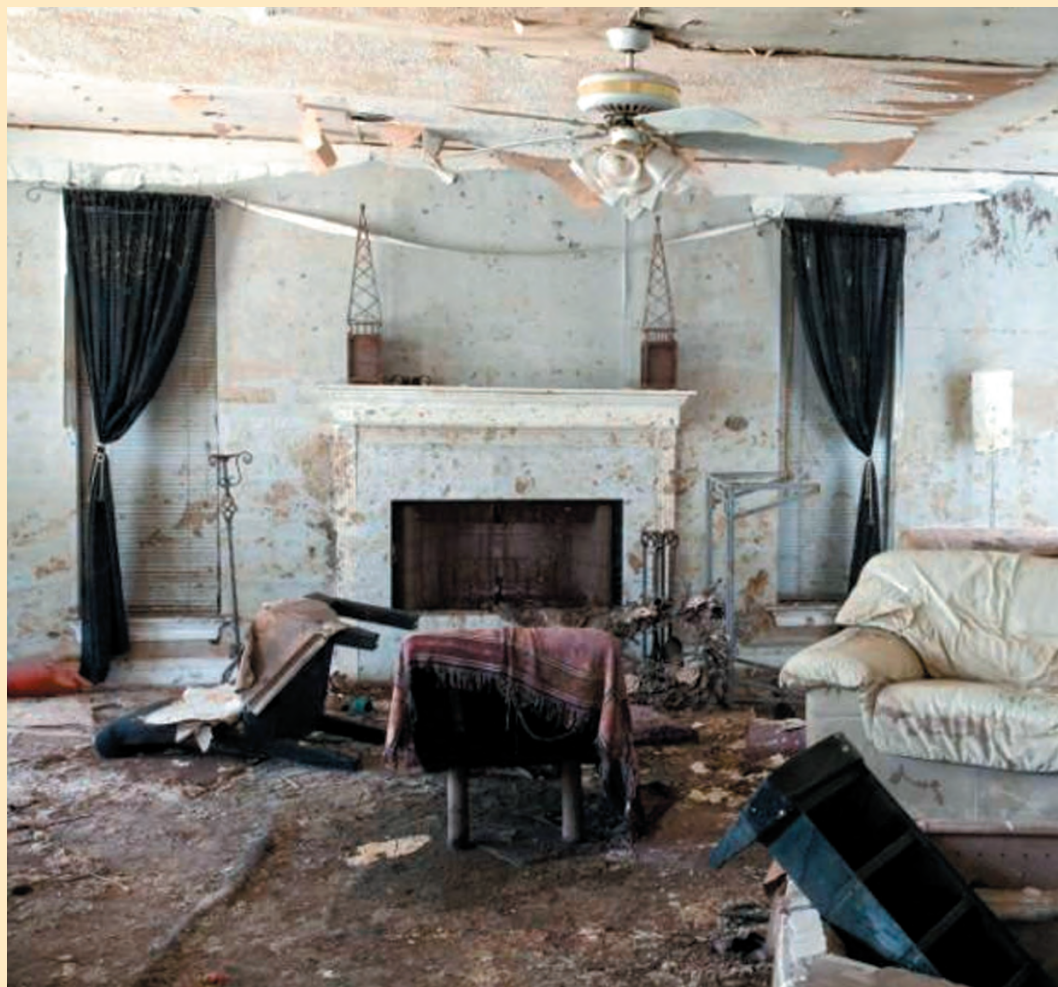
Начиная с 1994 года компенсационные выплаты производителей полибутеновых труб в адрес домохозяйств США и Канады, понесших материальный ущерб в результате внезапного разрушения внутридомовых инженерных систем, превысили 1,1 млрд. долларов США
