ВОССТАНОВЛЕНИЮ ПОДЛЕЖИТ

КОРСИС ПЛЮС ДОКАЗАЛ СВОЮ НАДЕЖНОСТЬ

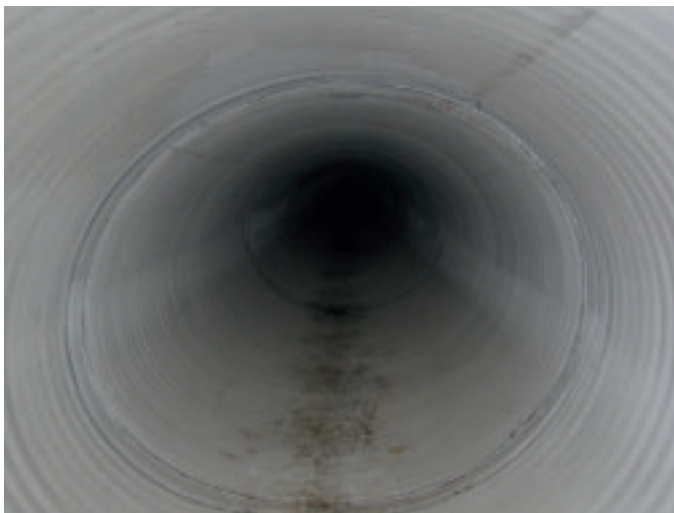
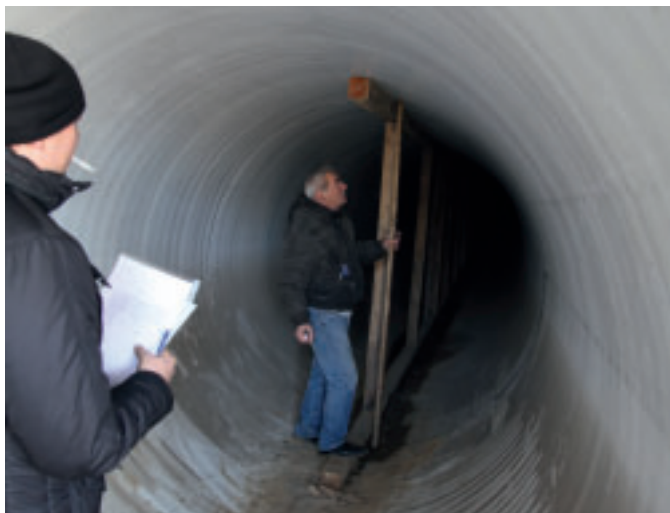
Летом 2013 года технические специалисты Группы ПОЛИПЛАСТИК были приглашены на один из строящихся объектов – канализационный коллектор из полиэтиленовых труб КОРСИС ПЛЮС диаметром 2200 мм. Строительство, начавшееся в 2010 году, велось силами нескольких подрядчиков. В ходе приемки на одном из участков протяженностью около 300 м из общей длины смонтированного трубопровода более 3 км была выявлена недопустимая оваллизация труб, достигавшая в некоторых местах 20%, которая в дальнейшем могла бы еще увеличиться при движении строительной техники над трубопроводами. Причина столь большой деформации на этом строительном участке была очевидной – нарушение подрядчиком предписанных требований по засыпке трубопровода, уплотнению грунта и обустройству насыпи. Специалисты группы ПОЛИПЛАСТИК провели замеры и установили, что за прошедшие 1,5–2 года все стыки трубопровода даже при таких значительных деформациях сохранили целостность и герметичность!

Естественно, эксплуатирующая организация отказалась взять такой трубопровод на баланс. Заказчиком и генеральным подрядчиком было принято решение о полной выемке обсыпного грунта, устранении овалности

труб и повторной засыпке овализированного участка трубопровода.

Способ устранения овалности трубопровода, предложенный специалистами Группы ПОЛИПЛАСТИК, был исключительно простым и эффективным. Внутри труб были установлены регулируемые домкратами распорки из бруса, с помощью которых вертикальный диаметр труб был выведен до нормативных значений через продольные деревянные брусья. Затем была произведена послойная песчаная засыпка с утрамбовкой в соответствии с требованиями нормативных документов. Распорки были сняты после завершения засыпки.

Через месяц после завершения засыпки в присутствии комиссии из представителей Группы ПОЛИПЛАСТИК, проектировщика, заказчика и подрядчика были проведены контрольные замеры овалности труб, которые подтвердили высокое качество выполнения работ – овалность не превышала 0,5%, стыки трубопроводов сохранили герметичность. Таким образом, полиэтиленовые трубы КОРСИС ПЛЮС лишний раз продемонстрировали свою высокую гибкость и надежность, легко выдержав грубое нарушение технологии укладки и последующее восстановление.
