ДЕШЕВЫЕ КОЛОДЦЫ: ЧУДЕС НЕ БЫВАЕТ

Виталий Кирюшатов

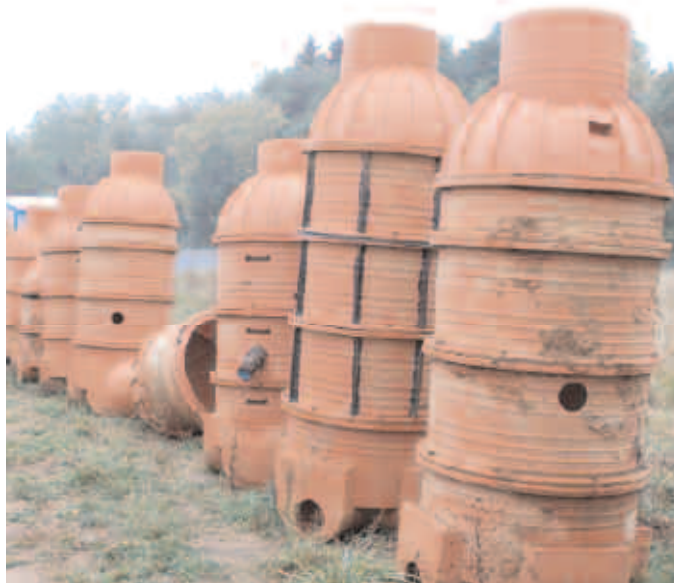
При подготовке к сдаче объекта выяснилось, что у более чем половины колодцев произошло сдавливание шахт с разгерметизацией и поступлением грунтовых вод внутрь колодца. Естественно, технадзор принять такую систему в эксплуатацию отказался, и строители обратились за помощью к производителю. Были предприняты попытки соединить составные части колодцев между собой при помощи ручного экструдера, но они не увенчались успехом. Заменить 85 (восемьде-

Очевидно, что колодцы произведены методом ротационного формования. Это сравнительно дешёвая технология в основном используется для производства емкостей из полиэтилена. Производство с ее помощью качественных колодцев для использования в безнапорных или напорных сетях практически невозможно из-за ограничений по геометрии – изделие не может иметь достаточно высокие рёбра для достижения необходимой кольцевой жёсткости. Кроме того, из-за больших допусков, характерных для этой технологии, практически невозможно обеспечить герметичность соединений на уплотнительных кольцах.

сят пять!) колодцев, не пригодных к эксплуатации, или вернуть денежные средства поставщик отказался, сославшись на нарушение технологии монтажа, и заказчику ничего не оставалось, как демонтировать все колодцы с последующей установкой новых, приобретенных у проверенного производителя – Группы ПОЛИПЛАСТИК.
