## ТЕКУЩИЙ И АВАРИЙНЫЙ РЕМОНТ САМОТЕЧНЫХ КОЛЛЕКТОРОВ

Игорь Чепурин

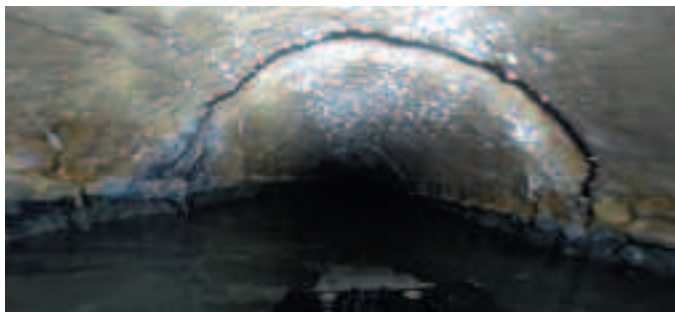
Рис. 1. Видеоинспекция самотечного трубопровода

Специалистами изучается имеющаяся проектная и исполнительная документация по строительству коллектора. Проводится видео-диагностика внутреннего состояния свода трубопровода, обследуется трасса прохождения коллектора и выбираются места, удобные для обустройства стартовых котлованов. В некоторых случаях перед проведением видео-диагностики возникает необходимость проведения механической или гидродинамической прочистки. Работы по видео-диагностике могут проводиться в потоке, остановка и осушение коллектора в этом случае не требуется. Лотковая часть канализационных трубопроводов не подвержена газовой коррозии. Она, как правило, находится в удовлетворительном состоянии, поэтому при обследовании основное внимание уделяется своду коллектора и узлам стыковки труб (рис. 1). Фиксируется состояние внутренней поверхности, несоосность труб, наличие посторонних предметов, оценивается возможность обрушений.

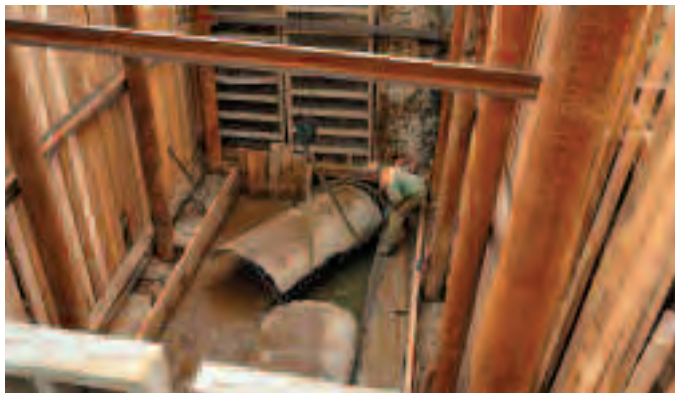
Рис. 2. Вскрытие свода коллектора

На этом этапе после получения всех необходимых разрешений на производство работ организуются стартовый и приемный котлованы, в которых вскрываются своды железобетонных труб и подготавливается оборудование для механической очистки лотка коллектора (рис. 2).

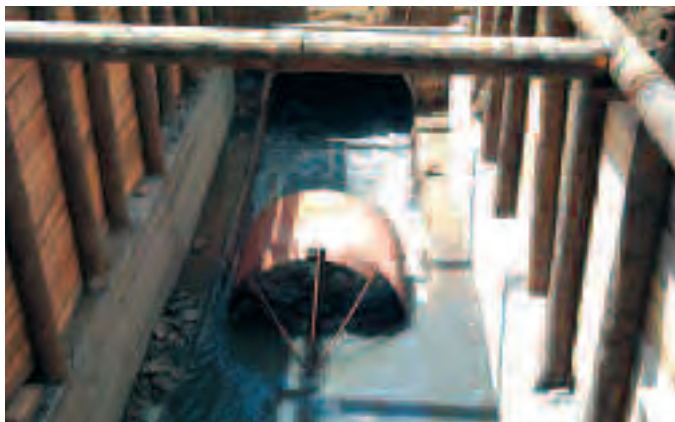
Рис. 3. Очистка лотка коллектора

Очистка производится специально подготовленным металлическим приспособлением, которое с помощью лебедок, установленных в стартовом и приемном котлованах, протягивается по лотку коллектора и за несколько проходов собирает отложения и крупный мусор (рис. 3).

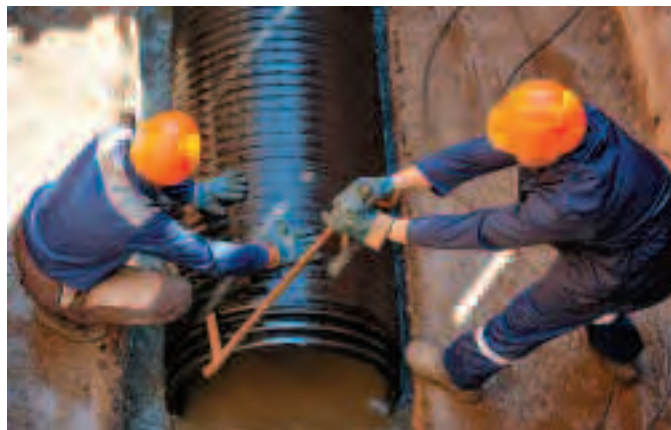
Рис. 4. Свинчивание резьбовых модулей

В стартовом котловане в рабочем потоке устанавливается и фиксируется при помощи распорок первый резьбовой модуль. Опускается второй модуль, фиксируется соосно к первому. Модули свинчиваются при помощи специальных приспособлений (рис. 4). Полученная плеть протягивается внутрь ремонтируемого трубопровода при помощи лебедки на длину резьбового модуля. Далее поочередно опускаются и накручиваются остальные резьбовые модули. После окончания протяжки ремонтной трубы от стартового до приемного котлованов производится подготовка к заполнению межтрубного пространства (тампонированию) цементно-песчаным раствором марки М-200 заводского изготовления с добавками, обеспечивающими повышенную пластичность и замедленное начало схватывания (рис. 5).

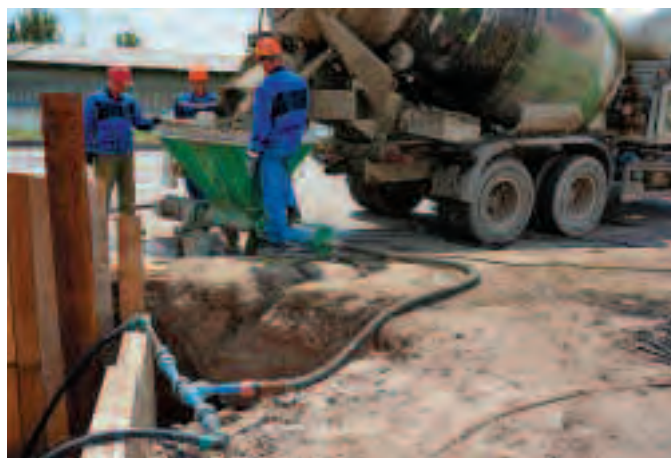
Рис. 5. Тампонирующее межтрубного пространства

Нагнетание раствора в межтрубное пространство осуществляется по направлению сверху вниз, начиная с торца трубопровода в стартовом котловане. Устанавливаются заглушки межтрубного пространства: в стартовом котловане – тампонажная, а в приемном котловане – глухая, с установленными патрубками уровня. Для предотвращения отрыва ремонтной трубы от лотка коллектора тампонирующее производится в два этапа. Сначала межтрубное пространство заполняется раствором на высоту 60% от внешнего диаметра резьбовых модулей. После схватывания раствора производится полное заполнение межтрубного пространства.
