# ЖЕЛЕЗОБЕТОННЫЕ ТРУБЫ – КОММЕНТАРИИ ИЗЛИШНИ

**В** октябре этого года в Астане, на улице Карасакал Еримбета, реконструировали ливневую канализацию. Трубы из железобетона диаметром 500 мм заменили на полимерные трубы такого же диаметра. Казалось бы, ничего особенного, объект ничем не выдающийся (замена труб среднего диаметра открытым способом), если бы не одна важная деталь – замененные железобетонные трубы не прослужили и 15-ти лет. О том, во что они превратились и почему

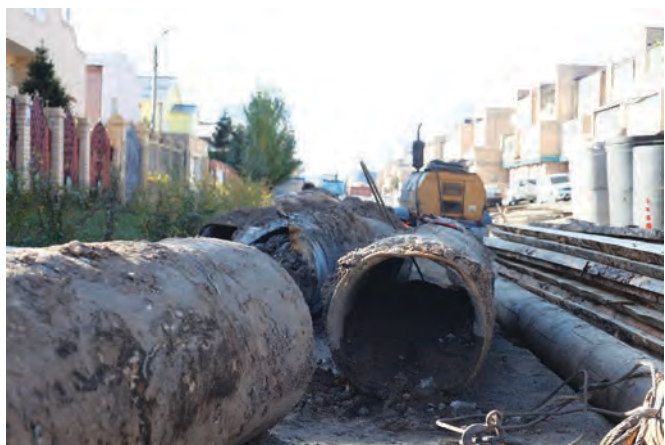
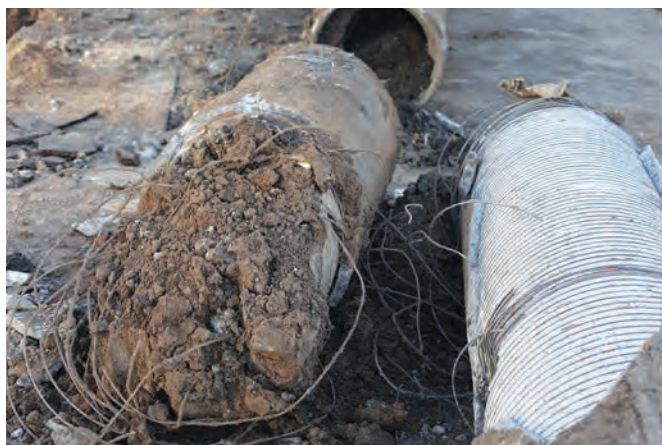
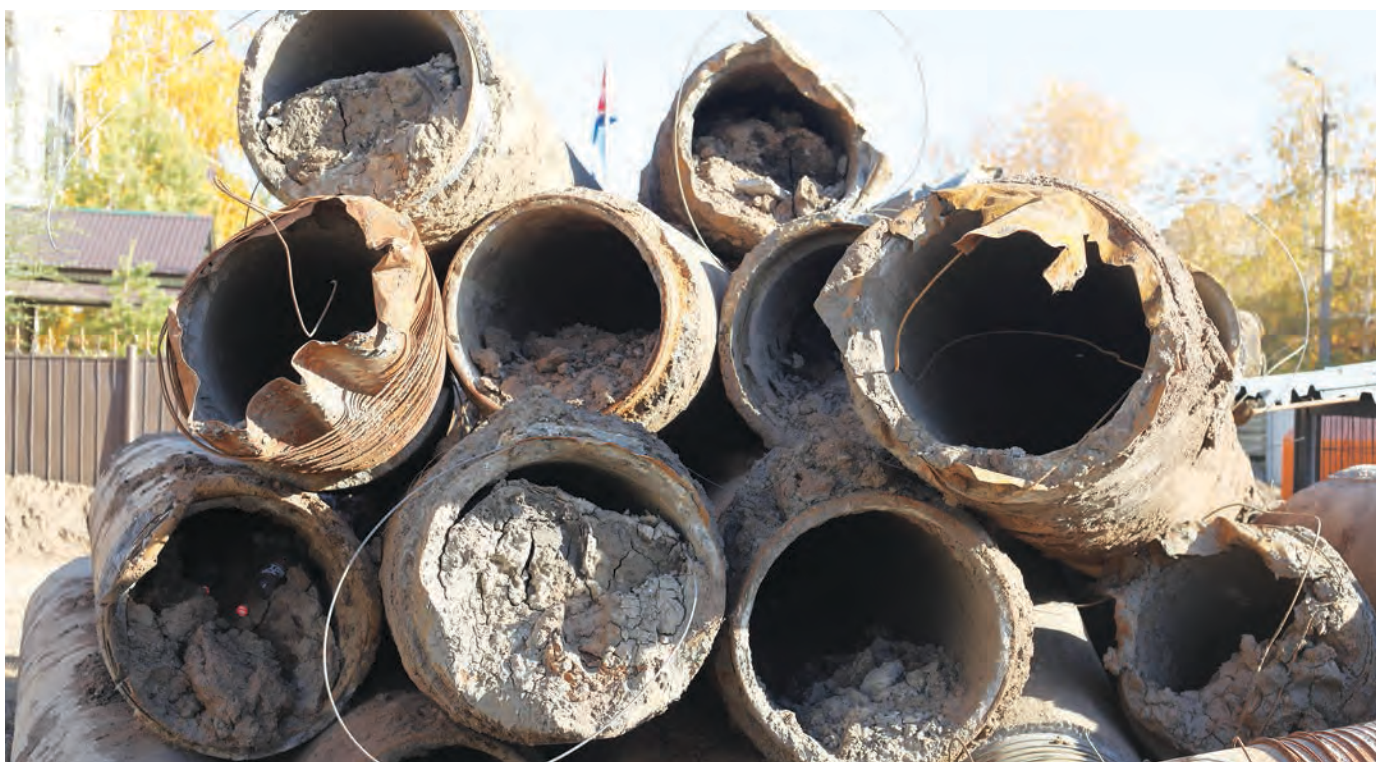
Трубы пришли в полную негодность из-за коррозии и заиливания, спровоцированного высокой шероховатостью внутренней поверхности. Говорить о преимуществах труб из полимерных материалов в такой ситуации, наверное, излишне.

Все-таки 15 лет для «ливневки» – это слишком мало.
